TITLE: APPARATUS AND METHOD FOR DETECTING IMPROPER CARTRIDGE

特開2004-4899

(54) 【発明の名称】 不適正カートリッジの検出装置及び方法

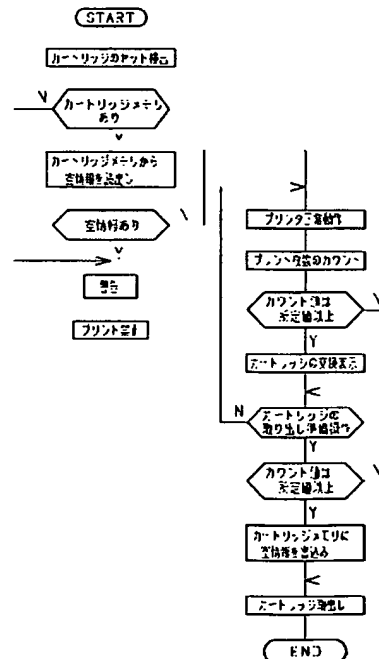
【選択図】 図6

以下、上記構成による作用についてフローチャートを参照しながら説明する。図6は、カートリッジメモリ65に空情報を書き込むようにした例を示すものである。プリンタ本体11のカートリッジ室（図示せず）にカートリッジ12を装填するには、まずカートリッジ室の蓋を開く。次に、カートリッジ12をカートリッジ室に挿入する。カートリッジ12がカートリッジ室に完全に装填されると、カートリッジメモリ65がCPU60に接続され、また感光ドラム15と帯電ローラ16とがプリント部62の電源回路に接続される。

【図6】カートリッジメモリに空情報を書き込むようにした例を示すフローチャートである。

プリンタ電源をONすると、カートリッジ12のチェックが行われる。また、プリンタ電源がすでにONされているときには、カートリッジ室の蓋が閉じたことを検知するスイッチ（図示せず）からの信号を受けて、CPU60はカートリッジ12がセットされたと判断し、カートリッジ12のチェックを行う。まず、CPU60は、カートリッジメモリ65の有無をチェックする。カートリッジメモリ65には、空情報の他に、カートリッジメモリありを示すフラグが書き込まれている。CPU60は、このフラグが読み出せたときには、プリンタメーカーから提供された正規のカートリッジであると判定する。

正規のカートリッジの場合には、カートリッジメモリ 65 から空情報のデータを読み出す。新品のカートリッジや、使用中のものであってもトナー切れとなったことがないカートリッジでは、カートリッジメモリ 65 に空情報が書き込まれていない。他方、いったんトナー切れとなったものは、空情報がカートリッジメモリ 65 に書き込まれている。なお、この空情報のデータが改ざんされると、トナーの詰め替えの事実を検出することができなくなる。そこで、データの改ざんを防止するために、暗号化したデータを使用してCPU 60でこれをデコードしたり、あるいはデータの読み出しに特殊なプロトコルを使うのがよい。

CPU 60は、カートリッジメモリ 65 に空情報が書き込まれていない場合は、トナーの詰め替えが行われていない適正なカートリッジであると判断する。空情報が書き込まれている場合には、トナーの詰め替えが行われた不適正なカートリッジであると判断する。

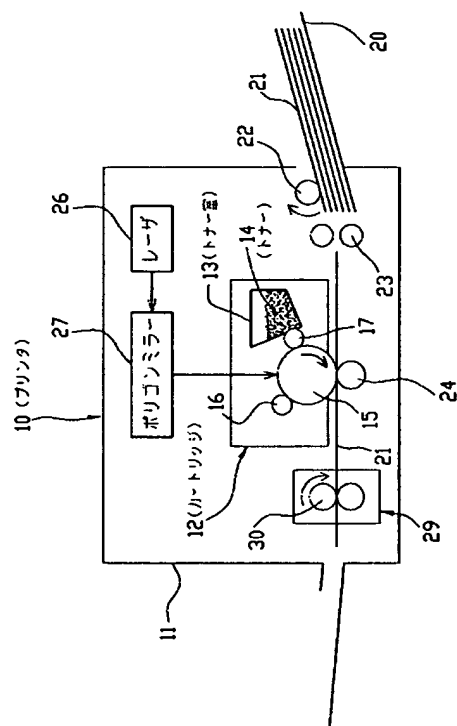
【図 1】

図1は、本発明が適用される電子写真方式のプリンタを示すものである。プリンタ10は、プリンタ本体11にカートリッジ12が交換可能にセットされている。このカートリッジ12には、トナー13が充填されたトナー室14の他に、感光ドラム15、帯電ローラ

【図1】電子写真式プリンタの一例を示す概略図である。

感光ドラム15は、金属製の円筒体の外周面に、光導電性の皮膜が設けられている。帯電ローラ16は、金属製の軸と、その外周にはめ込んだ導電性を有する発泡ウレタンの筒体と、この発泡ウレタンの外側に嵌めた半導電性を有するプラスチック製のチューブとからなる。この帯電ローラ16は発泡ウレタンの弾力によって、感光ドラム15の外周面に接触している。また、感光ドラム15と帯電ローラ16との間に一定の電圧を印加するために、感光ドラム15の円筒体と、帯電ローラ16の軸は、プリンタ本体11内の電源回路に接続されている。この接続のために、カートリッジ12と、プリンタ本体11には電気接点（図示せず）が設けられている。 10

給紙トレイ20上には、複数枚の記録紙21がセットされている。給紙トレイ20の一番上にある記録紙21が給紙ローラ22で引き出され、一對の搬送ローラ23に向けて給紙される。搬送ローラ23は、記録紙21をニップして転写位置に搬送する。この転写位置には、転写ローラ24が配置されており、カートリッジ12がセットされたときに、その感光ドラム15に接触する。

プリント時には、感光ドラム15が一定速度で時計方向に回転する。この感光ドラム15は、帯電ローラ16に接触しながら通過するとき外周面が一様に帯電される。また、半導体レーザ26は、画像データに応じて駆動され、強度変調されたレーザ光を発生する。このレーザ光は、ポリゴンミラー27を経て、回転中の感光ドラム15に入射する。ポリゴンミラー27は、レーザ光を感光ドラム15の軸方向（主走査方向）に振らすことで、ラスタスキャンをする。感光ドラム15は、レーザ光が照射された部分が除電されるから、その外周に静電潜像が形成される。 20

トナー室13内のトナー14は、回転中の現像ローラ17の外周に付着して搬送される。トナー14は、現像ローラ17に付着して搬送される間に、規制ブレード28（図4参照）を通過する。この通過時に、トナー14は、規制ブレード28との摩擦により、感光ドラム15と逆極性に帯電される。このトナー14が感光ドラム15まで運ばれると、静電力で感光ドラム15に吸着されるため、感光ドラム15の静電潜像がトナー像に可視化される。 30

感光ドラム15の回転によって、トナー像は転写位置まで移動する。この転写位置では、記録紙21が、転写ローラ24と感光ドラム15との間に挟まれて、感光ドラム15の周速度と同じ速度で移動している。転写ローラ24は、トナー像と逆の電位にバイアスされているから、感光ドラム15上のトナー像が記録紙21に転写される。

トナー像が転写された記録紙21は、定着器29に向かって搬送される。この定着器29は、一對の定着ローラ30と、ヒータ（図示せず）とから構成されており、トナーを加熱して溶融する。溶融したトナーは、記録紙21に吸着される。定着処理された記録紙21は、プリンタ本体11から排紙される。 40

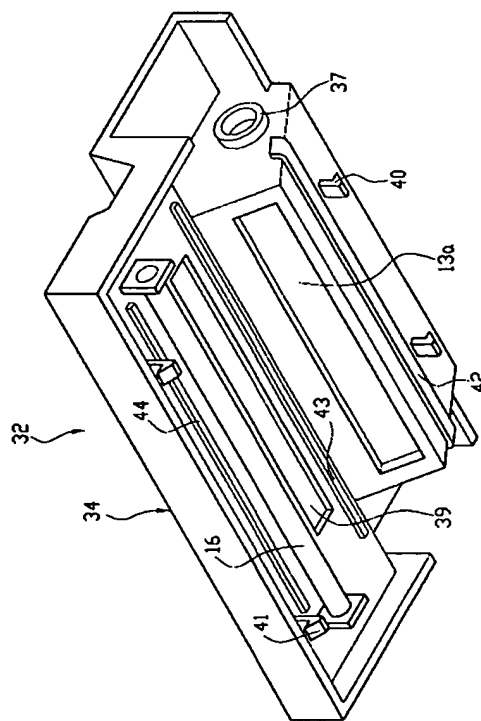
【図 2】

図2～図4は、カートリッジの一例を示すものである。図2は上部カートリッジを示し、図3は下部カートリッジを示す。また、図4は組立状態を示す。上部カートリッジ32及び下部カートリッジ33の本体34、35は、黒色をしたプラスチック成形品である。

【図2】上部カートリッジの斜視図である。

図2及び図4において、上部カートリッジ32には、トナー室13が形成されており、製造時に所定量のトナーが充填されている。このトナー室13の下方には、細長なトナー供給口13aが形成されており、使用前にはシールテープ（図示せず）で封鎖されている。 50

また、トナー室 1 3 の側面には、トナーを充填するための充填口（図示せず）が設けられており、トナーの充填後はキャップ 3 7 で封止されている。符号 3 8 は、トナー室 1 3 の天板であり、上部カートリッジ本体 3 4 に接着されている。

上部カートリッジ本体 3 4 には、帯電ローラ 1 6 が回転自在に取り付けられている。この帯電ローラ 1 6 に近接した位置に、露光開口 3 9 が形成されており、この露光開口 3 9 を通ってレーザ光が感光ドラム 1 5 に入射する。

上部カートリッジ 3 2 を下部カートリッジ 3 3 に結合するために、上部カートリッジ本体 3 4 には、トナー室 1 3 側に 2 個の係止爪 4 0 が、そして帯電ローラ 1 6 側に 2 個の係止爪 4 1 が形成されている。なお、符号 4 2 ～ 4 4 は、図 4 で明らかなように、露光室 4 5 内にトナー 1 4 が入り込まないように、隙間を塞ぐためのスポンジテープである。

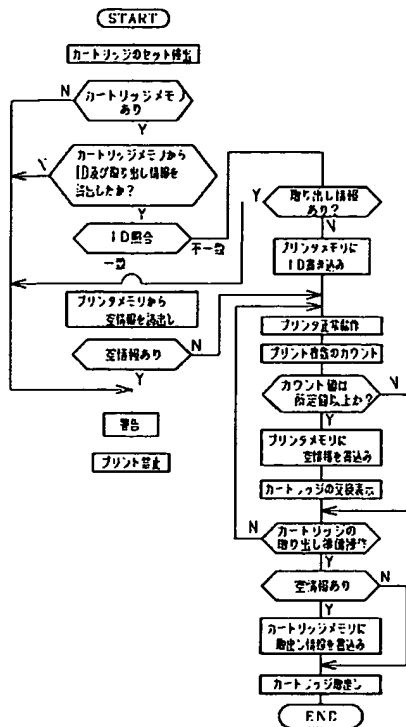
【図 7】

図7は、カートリッジを識別するためのIDを各カートリッジに割り当てるとともに、プリンタメモリ61にIDとともに空情報を記憶させる例を示す。また、この例では、一度使用され、トナー切れと判断されたカートリッジには、そのカートリッジメモリ65に、空情報の代わりに、取り出し情報を書き込むようにしている。

【図7】カートリッジメモリにIDを記憶し、プリンタメモリに空情報を書き込むようにした例を示すフローチャートである。

カートリッジ12のセットが検出されると、CPU60は、前述したような手順でカートリッジメモリ65の有無をチェックする。カートリッジメモリ65が設けられていないものは、正規のカートリッジでないと判断される。また、カートリッジメモリ65が設けられていても、IDを読み出すことができないときは、正規のカートリッジでないと判断される。

また、IDを暗号化して使用したり、あるいはその読み出し手順に特殊なプロトコルを使用することにより、正規のカートリッジ以外では、たとえカートリッジメモリ65が設けられていても、IDを読みだすことができない。これらの場合、警告表示するとともに、プリント動作を禁止する。

次に、正規のカートリッジの場合、ID及び取り出し情報が読み出される。読みだされた情報の内、はじめにIDの照合が行われる。この照合では、まず、IDのデータフォーマットから正規のIDかどうかをチェックする。ID自体のチェック後に、このIDがプリ

ID 照合によって、一度使用したことがあるカートリッジであると判定されると、ID に基づいて空情報のデータをプリンタメモリ 61 から読み出す。もし、空情報がある場合は、トナーが詰め替えられた不適正なカートリッジであると判断し、警告表示とプリントの禁止をする。他方、空情報がないときはトナー詰め替えがされていない適正なカートリッジであると判断し、プリンタ 10 を正常動作させる。

また、ID 照合によって ID が一致しない場合には、次に、取り出し情報の有無をチェックする。取り出し情報が有る場合には、不適正なカートリッジであると判断し、警告表示とプリントの禁止をする。他方、取り出し情報が無い場合には、新品の適正なカートリッジであると判断し、ID をプリンタメモリ 61 に書き込む。この場合には、プリンタが正常動作してプリントをすることができる。

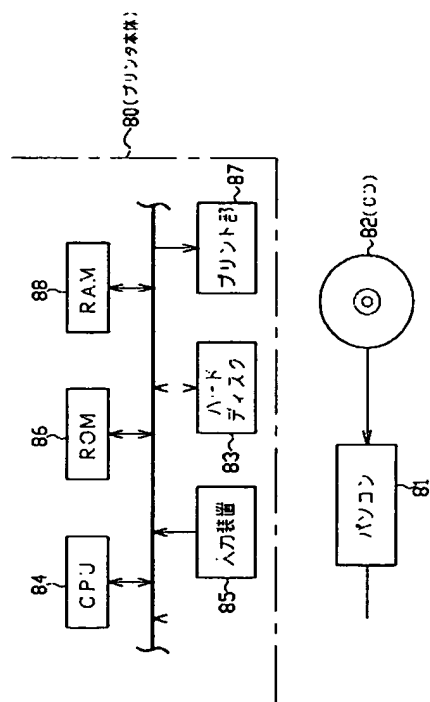
【図 9】

図9は、記憶媒体(CD、フロッピー(登録商標)、ICメモリ、MO等)に格納された詰め替えカートリッジの検出・使用禁止のプログラムをプリンタにインストールする例を示す。プリンタ80は、パソコン81に接続されており、パソコン81の文字データや画像データがプリンタ本体80に送られて記録紙にプリントされる。

【図9】詰め替えカートリッジの検出・禁止のプログラムを記憶媒体からプリンタにイン

記憶媒体であるCD82には、例えば、図7に示すフローチャートを実行するプログラムが記憶されている。このCD82は、パソコン81のCDドライブ（図示せず）にセットされる。パソコン81は、CD82に記憶されたプログラムを読み出し、プリンタ本体80のハードディスク83に書き込む。

プリンタ本体80のCPU84は、ハードディスク83に書き込まれたプログラムを実行することで、前述したようにトナーを詰め替えたカートリッジを検出し、そして警告及び使用禁止をする。

入力装置85は、スキャナー、デジタルカメラ等からの画像データや文字データを入力するためのものである。ROM86は、プリント部87のプリント動作を制御するためのプログラムや、画像処理するためのプログラム等が格納されている。また、RAM88には、データを一時的に記憶するために使われる。
